## COOL POD CP-A7

### 吸引が上手くいかない時の対処方法

2024年10月11日 クールフライヤー株式会社

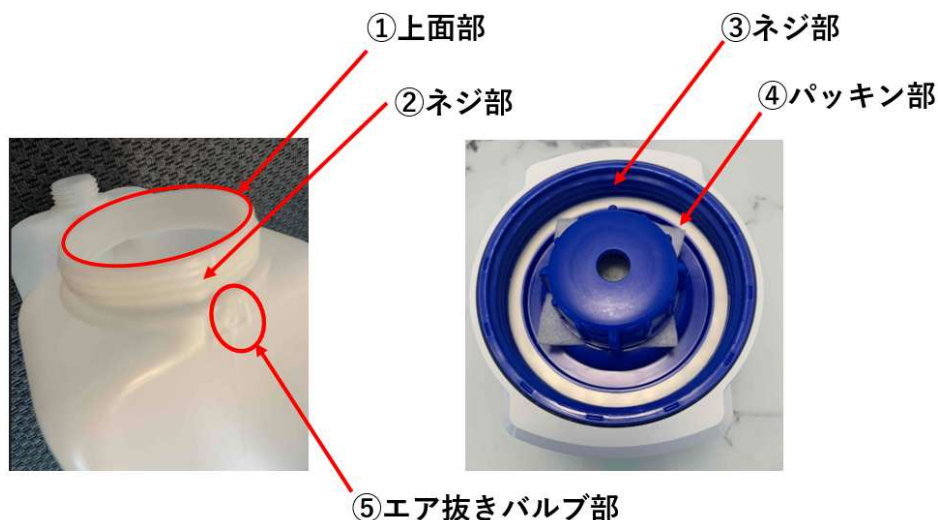
1. タンクの取り付けねじ部及び「CP-A7」本体の取り付けねじ部(下図①タンク口上面部、②タンクネジ部、③本体ネジ部、④本体パッキン部)、小キャップの取り付けねじ部(本体と同様の部分)に、油が付着していないか確認し、油が付着している場合はキッチンペーパーなどでしっかり拭き取ってください。油が付着していると、本体及び小キャップのねじのかみ合わせが滑って気密性が保てなくなり油を吸引できなくなることがあります。

2. タンクのエア抜きバルブ部(上図⑤)が油の付着や使用状況により緩んでしまうと、気密性が確保できなくなり油を吸引できなくなることがあります。油を拭き取りしっかり押し込むようにしてください。
3. タンクに「CP-A7」本体を取り付ける際、気密性を保つために適度にしっかり締め付けてください。但し、ねじ部に油が付着した状態で力いっぱい締め付けるとねじ部が壊れる場合がありますので、上記項目1. で示した方法で油の拭き取った上、締め付けすぎにご注意ください。
4. タンクに小キャップを取り付ける際も同様に油の拭き取りを行い締め付けすぎには十分にご注意ください。

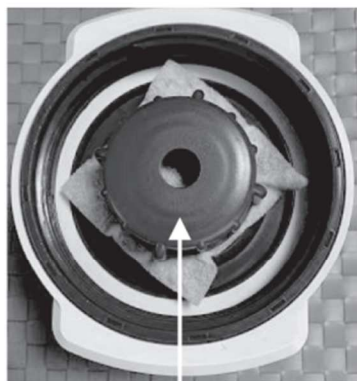
オイルミストフィルターキャップを左に廻し取り外す。

オイルミストフィルターを確認し、汚れている場合は交換してください。交換用フィルターのご寿命は、販売店様または弊社までお問い合わせください。なお、フィルターの交換は、6か月に一度を推奨いたします。

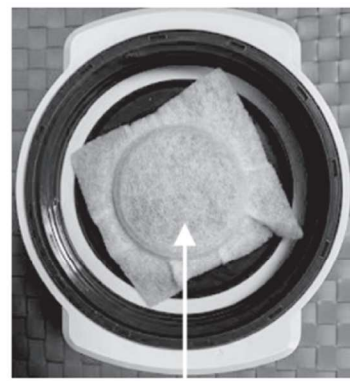
新しいオイルミストフィルターに交換し、オイルミストフィルターキャップを右に廻し元の状態に固定して完了。

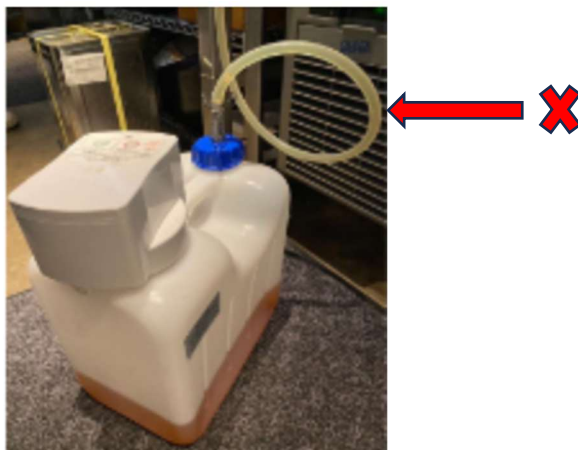
クールフライヤー本体の設置台の高さをご確認ください。厨房テーブルや設置台は通常約80cmですが、60cm程度になると、吸引ホースの弛みやクールフライヤー本体とCOOL PODの高低差が少なくなって、タイマー吸引がうまくいかなくなることがあります。

悪い例：サイホン原理が働かず、上手く油が回収できないホース状態

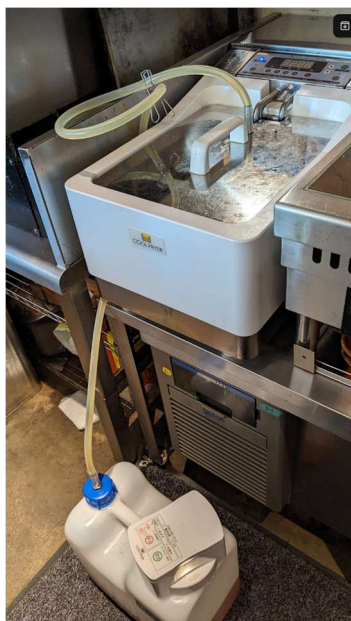
良い例：ホースの取り回しや、ホースの長さを適切に処置したケース

対処例①：ホース取り回しの改善

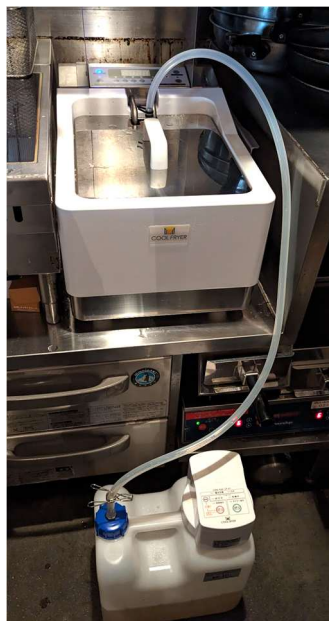
対処例②：ホース 25cm をカット

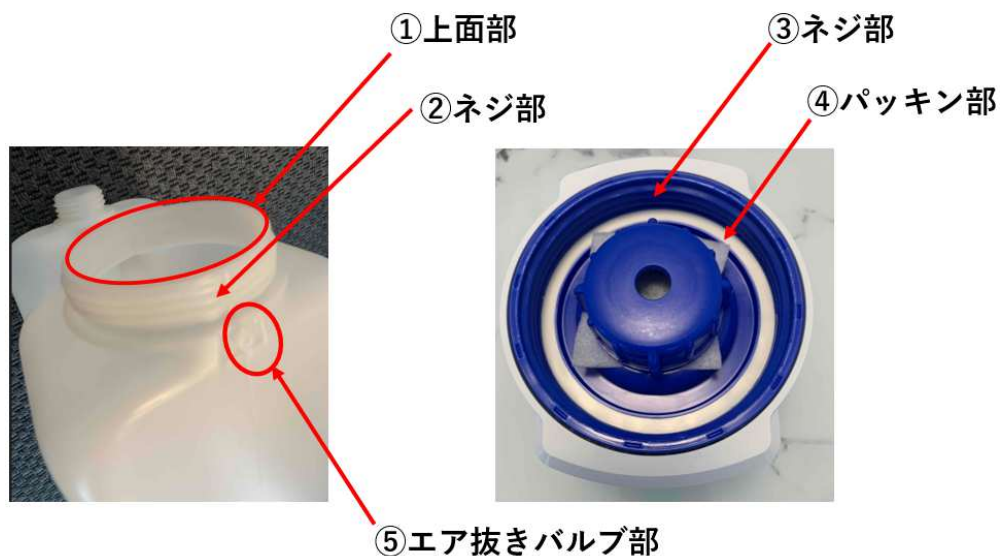
1. 本体及び小キャップ締め付け時に、周辺に油が付着していると、気密性が保てなくなり油を吸引できなくなることがあります。

この場合は、タンクの取り付けねじ部及び「CP-A7」本体の取り付けねじ部

(下図①タンク口上面部、②タンクネジ部、③本体ネジ部、④本体パッキン部)、小キャップの

取り付けねじ部(本体と同様の部分)に付着した油をキッチンペーパーなどでしっかり拭き取るようにしてください。

2. タンクのエア抜きバルブ部(上図⑤)が油の付着や使用状況により緩み気密性が確保できなくなると、油を吸引できなくなることがあります。適時に油を拭き取りしっかり押し込むようにしてください。
3. LED が点灯しない場合は、吸引ポンプの電池を交換してみてください。  
※この時、使用中の電池に油が付着していた場合は4. をチェックしてください。
4. 本体裏側にある小キャップを外して、オイルミストフィルターの状態を確認してください。オイルミストフィルターに油が付着して(下記の写真)いたり、電池にも油が付着したりしている場合は、ポンプが油を吸ってしまい本体が壊れた可能性があります。販売店様、または弊社にご連絡ください。

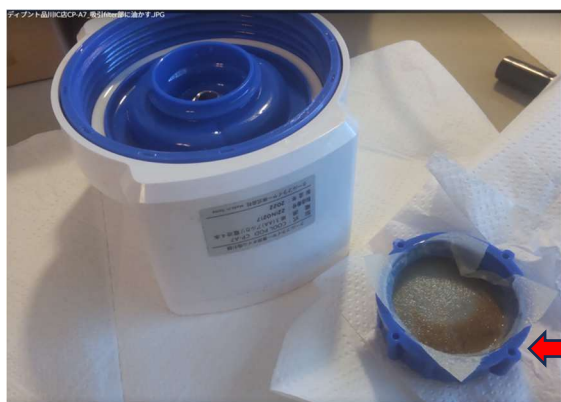
オイルミストフィルターに油が浸潤している ✖
